Gesewo saniert Sechsparteienhaus mit Feuchteproblem

Dem Schimmel den Garaus gemacht

Die Gesewo übernahm 2011 ein hundertjähriges, denkmalgeschütztes Haus in Winterthur. Eine erste Fenstersanierung brachte ein altes Problem neu zum Vorschein: Schimmel. Um den Pilzbefall nachhaltig zu verhindern, wurden vergangenen Herbst verschiedene Massnahmen ergriffen. Der Hausverein trägt sie mit.

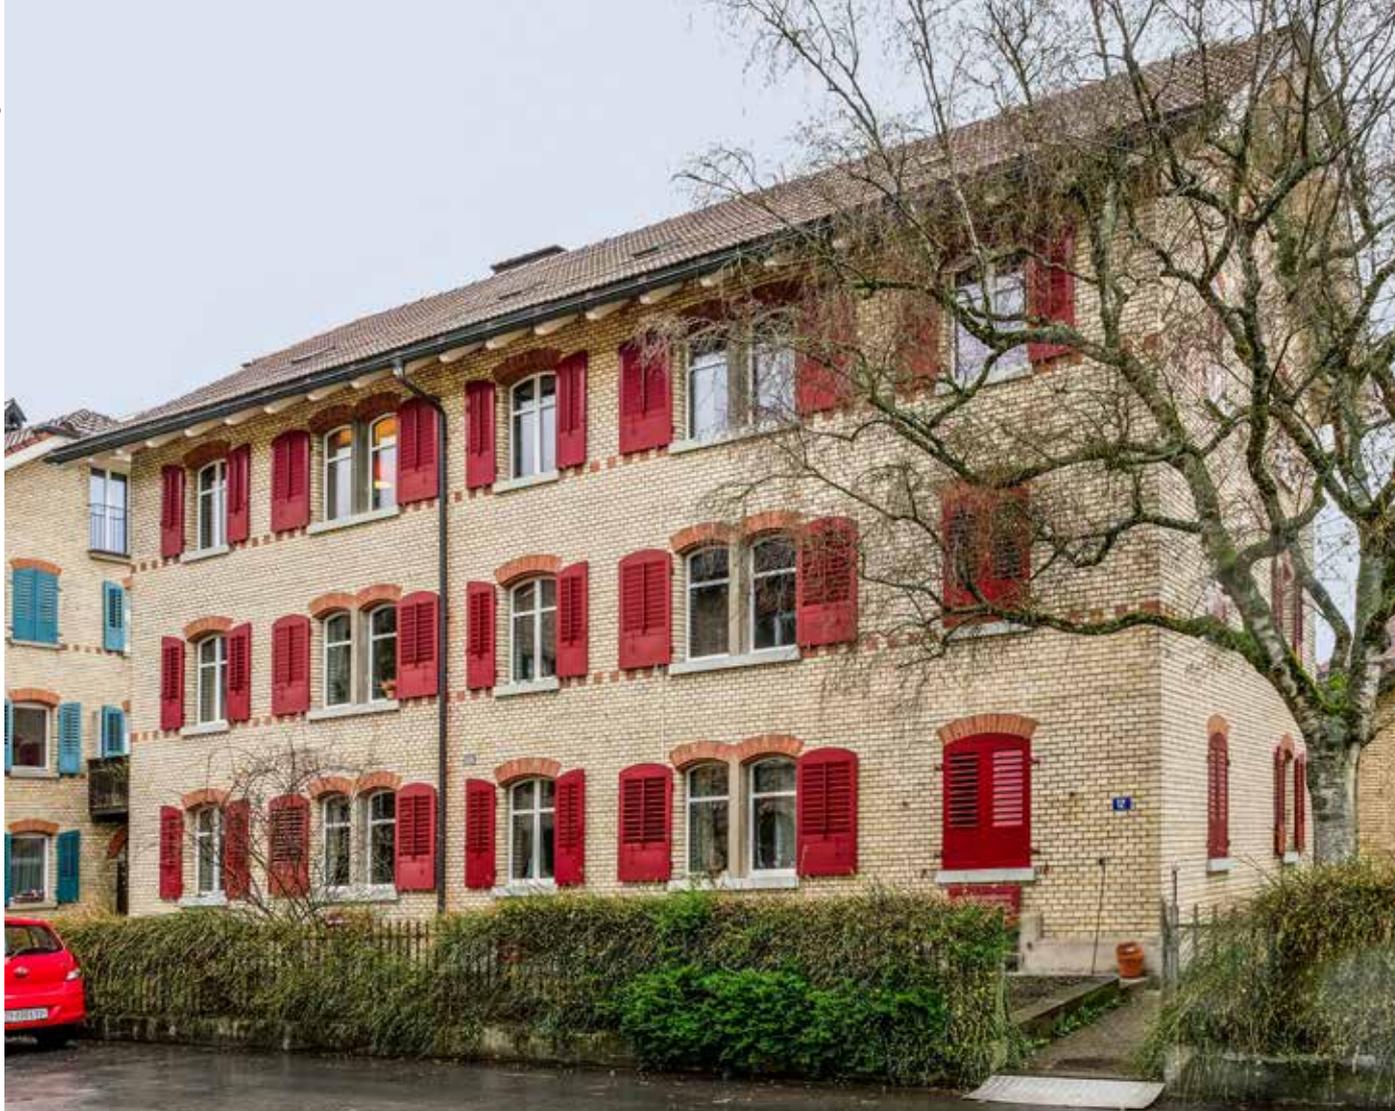
Das Haus an der Eichliackerstrasse 11 in Winterthur gehört seit 2011 der Gesewo. Eine energetische Erneuerung erfolgte 2017, wegen Feuchtigkeit waren letztes Jahr weitere Massnahmen nötig.

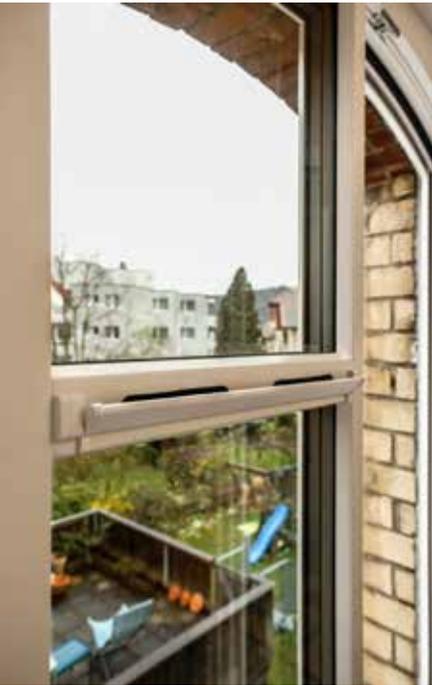
Pragmatisch und günstig: Fenster mit Lüftungsschlitzen, die individuell eingestellt werden können. Das war den Bewohnenden wichtig.

Gemeinsam entschied man sich, in den Schlafzimmern dreifach isolierte Fenster mit Lüftungsschlitzen anzubringen sowie in den Küchen Dampfabzüge mit Abluft zu installieren. «Den Bewohnenden war es wichtig, die Lüftung selbst und individuell einstellen zu können», sagt Bischofberger. Eine Komfortlüftung sei daher nicht in Frage gekommen. «Die Fensterlüfter sind eine pragmatische und zugleich kostengünstigere Variante.» Ganz günstig wurden die Fenster jedoch nicht: Der Denkmalschutz machte Auflagen. Ursprünglich hatte das Haus Segmentbogenfenster, die nun wiederhergestellt wurden. Der finanzielle Mehraufwand habe sich aber gelohnt, die Zimmer seien jetzt deutlich heller. Auch für die Öffnun-

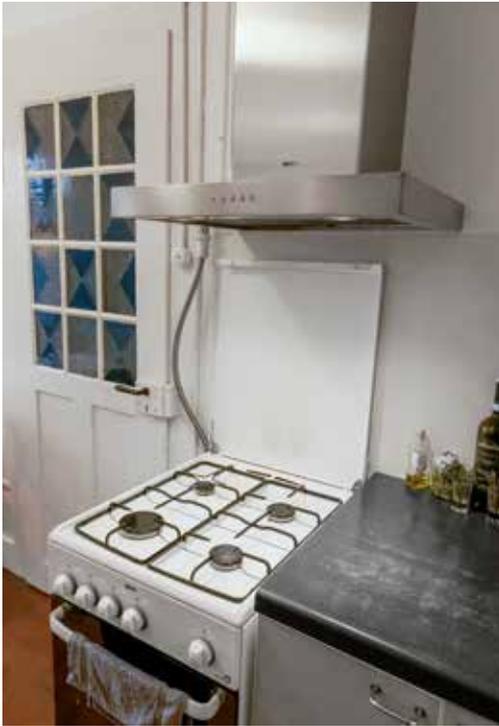
In den Küchen wurden Dampfabzüge mit Abluft installiert. Für die Öffnungen in den Fassaden, die dadurch nötig wurden, fand man mit der Denkmalpflege gute Lösungen.

gen, die in den Fassaden wegen der Dampfzüge nötig wurden, fand man mit dem Denkmalschutz gute Lösungen, sagt die Architektin. Das Thema Finanzierbarkeit habe bei den Diskussionen um Massnahmen aber immer wieder eine wichtige Rolle gespielt: «Wir bewegen uns ständig im Spannungsfeld zwischen Kostenmiete, Höhe des vorhandenen Erneuerungsfonds und Werterhalt der Liegenschaft.»

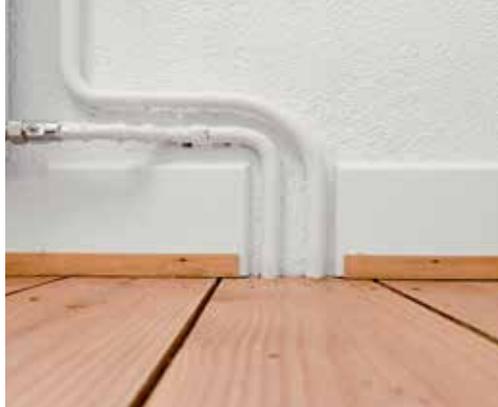
An den Innenwänden sorgen neu atmungsaktive Calciumsilikat-Platten für einen regulierten Feuchtigkeitsaustausch. Auch ästhetisch überzeugt die Lösung: Samt Kalkputz ist der Wandaufbau nur drei Zentimeter dick.

Nebst dem professionellen Entfernen des Schimmels empfahl der Bauphysiker, eine atmungsaktive Innendämmung mit Calciumsilikat-Platten anzubringen. Diese Platten nehmen die Feuchtigkeit auf und geben sie kontrolliert an die Raumluft ab. Ihr hoher pH-Wert verhindert zudem die Schimmelpilzbildung. «Diese Massnahme allein hätte schon einen grossen Effekt gehabt», sagt Bischofberger. Im Hinblick auf die Zukunft sei sie aber unzureichend gewesen. «Die zu hohe Feuchtigkeit in den Wohnungen war damit noch nicht vom Tisch. Wir mussten auch die Nutzerseite, also die Bewohnerinnen und Bewohner ins Auge fassen.»

Die Wohnerfahrungen während der ersten Monate nach der Sanierung seien durchwegs positiv, sagt Bischofberger. Das vorher feuchte Klima in gewissen Zimmern sei verschwunden. «Für die Bewohnerschaft war unklar, wie der neue Wandaufbau mit Calciumsilikat-Platte und Kalkputz nach Fertigstellung ästhetisch daherkommen würde», sagt sie. «Doch die Gipser- und Malerarbeiten wurden sorgfältig ausgeführt. Der drei Zentimeter dickere Wandaufbau fällt kaum auf.»
